COMMUNE DE CANALA

ENQUÊTES HISTORIQUES DE CRUES

RAPPORT SUR LES COTES D'INONDATION

SEPTEMBRE 2004
Réalisé par Erwann LAMAND "GEOGRAPHE"
en collaboration avec l'observatoire de la ressource en eau.

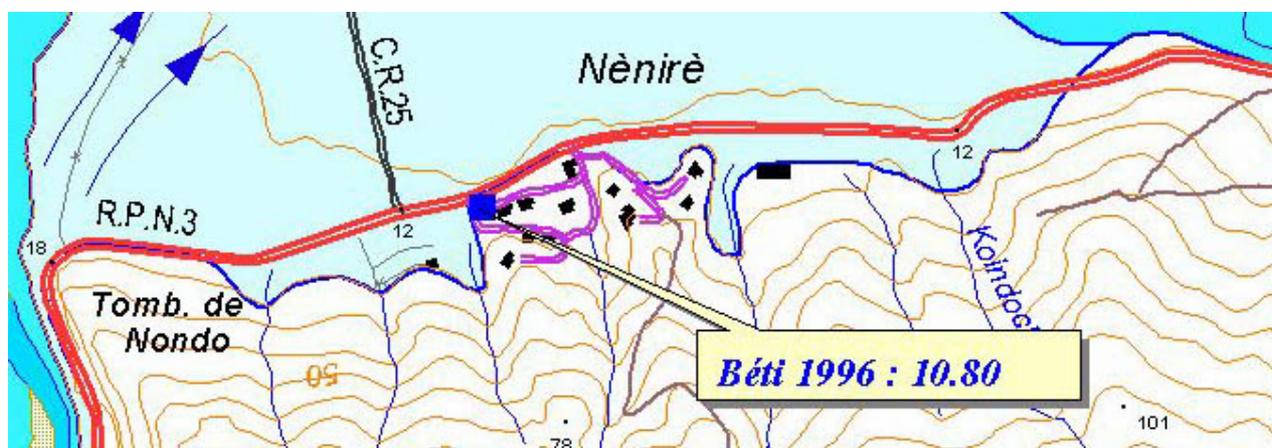
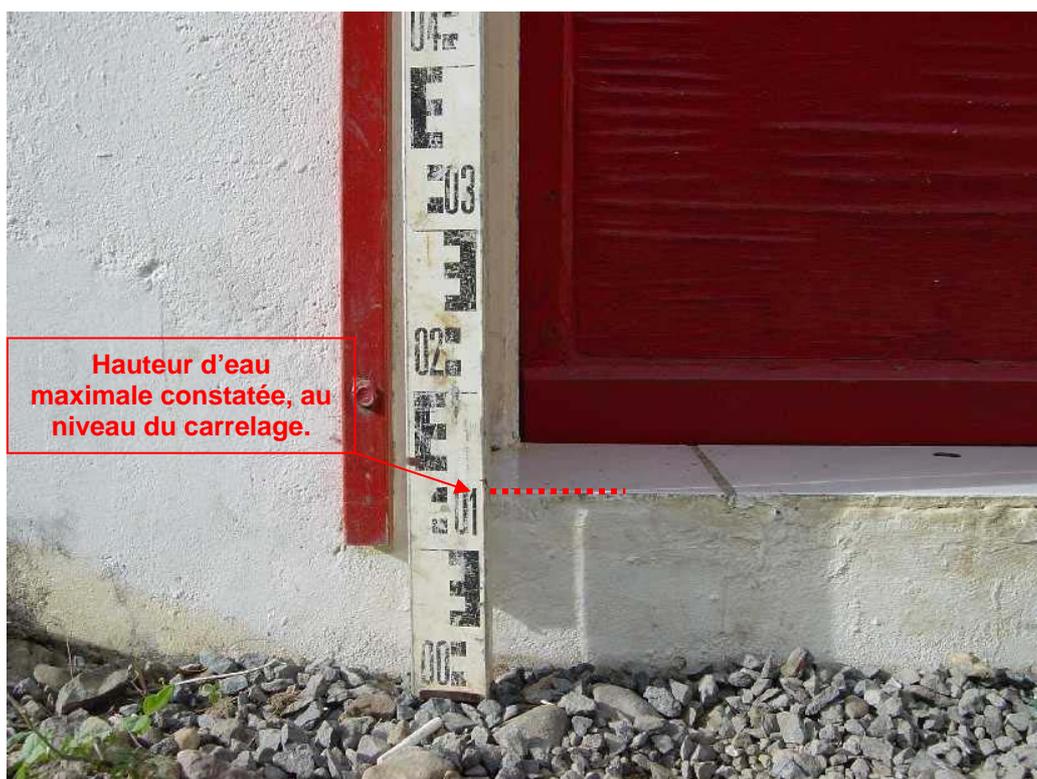
PHE N° : negr_1	Cours d'eau/bassin : Négropo	Commune : Canala		
Relevé des Plus Hautes Eaux (PHE) : enquête réalisée par E. LAMAND en août 2004				
Commentaire : Cyclone Béti du 25 mars 1996				
Niveau de précision du relevé : Bon				
HAUTEUR (m) : / par rapport : /				
Position : UTM-NGNC	X : 594198	Y : 7619819	Z Repère : /	Z PHE : 10.80

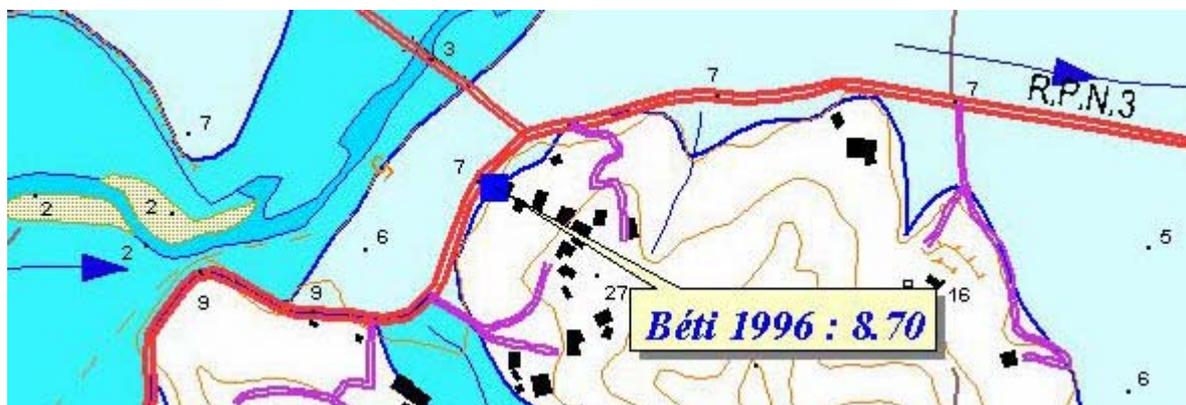
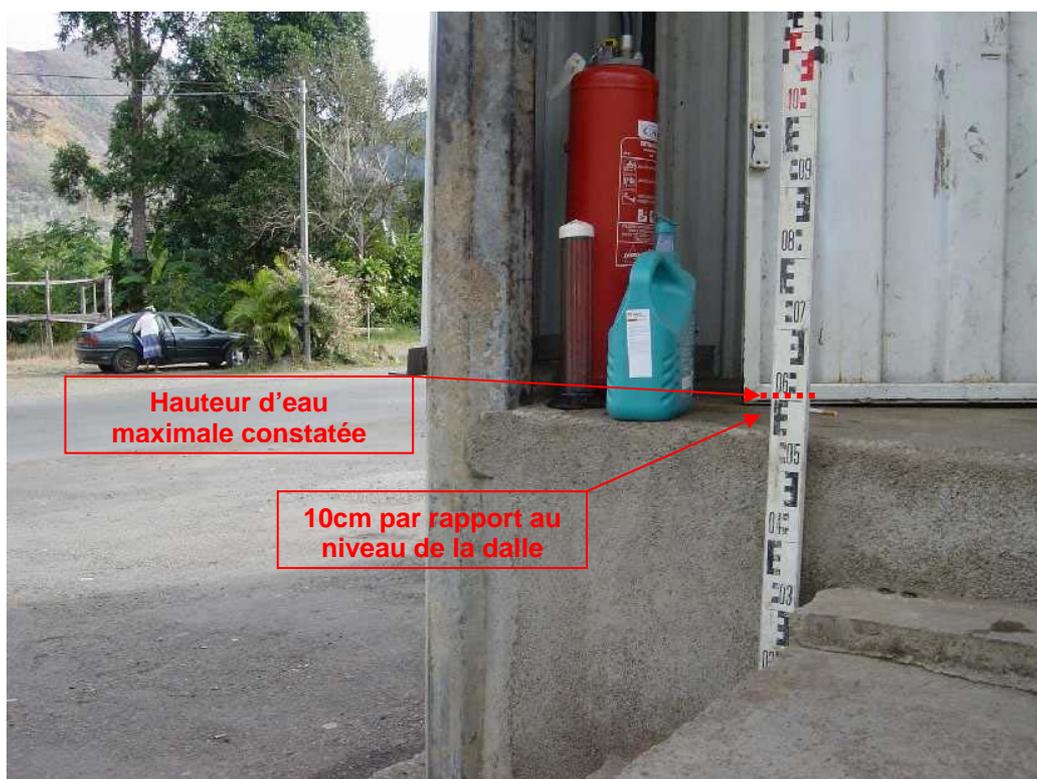
PHE N° : negr_2	Cours d'eau/bassin : Négropo	Commune : Canala		
Relevé des Plus Hautes Eaux (PHE) : enquête réalisée par E. LAMAND en août 2004				
Commentaire : Cyclone Béti du 25 mars 1996				
Niveau de précision du relevé : Bon				
HAUTEUR (m) : 0.10 par rapport : au niveau de la dalle				
Position : UTM-NGNC	X : 595728	Y : 7620310	Z Repère : 8.60	Z PHE : 8.70

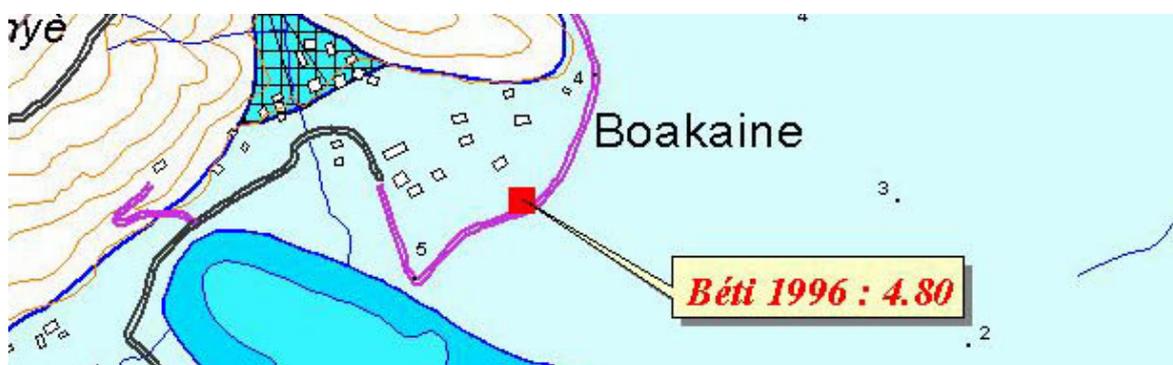
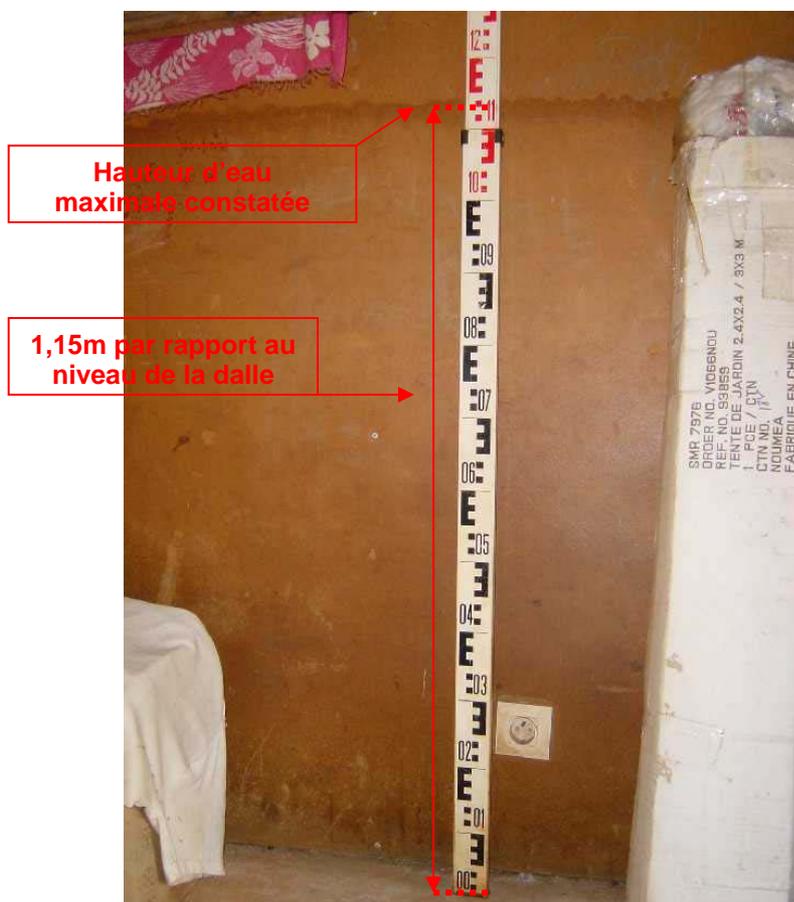
PHE N° : negr_3	Cours d'eau/bassin : Négropo	Commune : Canala		
Relevé des Plus Hautes Eaux (PHE) : enquête réalisée par E. LAMAND en août 2004				
Commentaire : Cyclone Béti du 25 mars 1996				
Niveau de précision du relevé : Excellent				
HAUTEUR (m) : 1.15 par rapport : au niveau de la dalle				
Position : UTM-NGNC	X : 597411	Y : 7621651	Z Repère : 3.65	Z PHE : 4.80

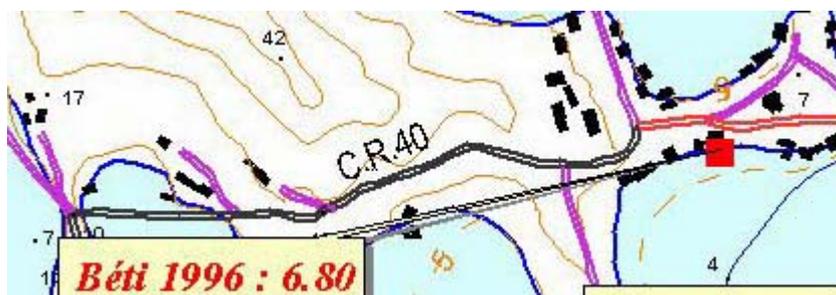
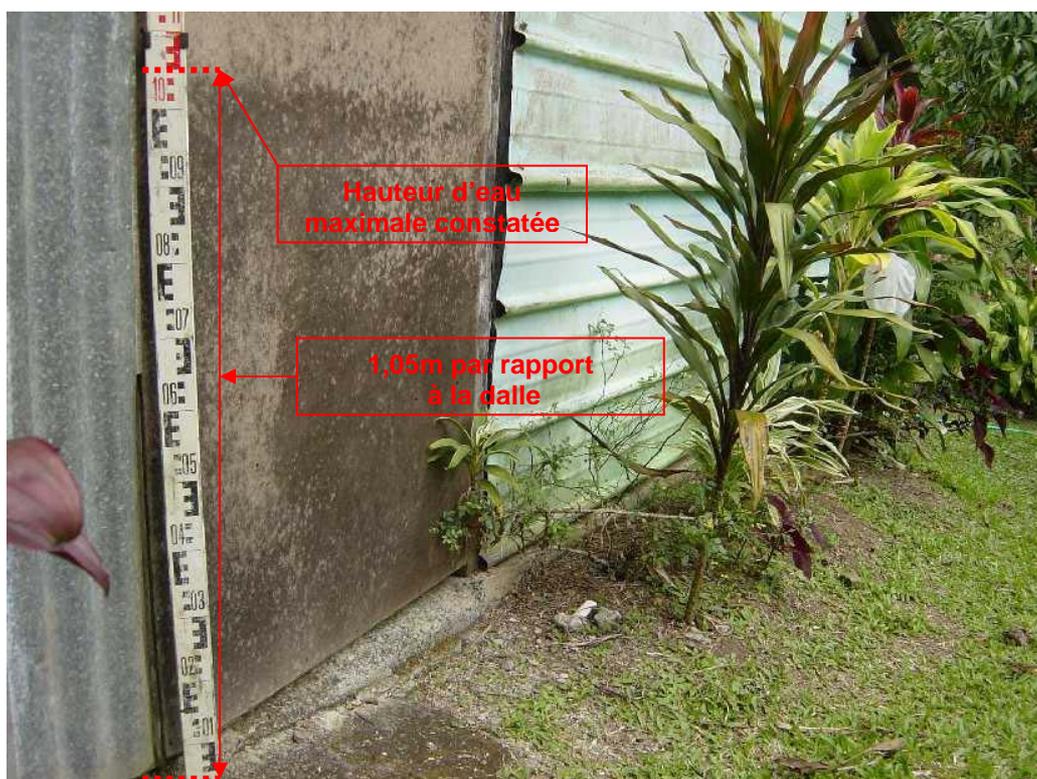
PHE N° : xwet_1	Cours d'eau/bassin : Xwê Tèboati	Commune : Canala		
Relevé des Plus Hautes Eaux (PHE) : enquête réalisée par E. LAMAND en août 2004				
Commentaire : Cyclone Béti du 25 mars 1996				
Niveau de précision du relevé : Excellent				
HAUTEUR (m) : 1.05 par rapport : au niveau de la dalle				
Position : UTM-NGNC	X : 598034	Y : 7619645	Z Repère : 5.75	Z PHE : 6.80

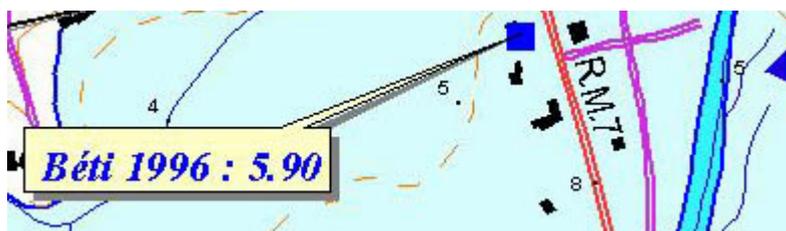
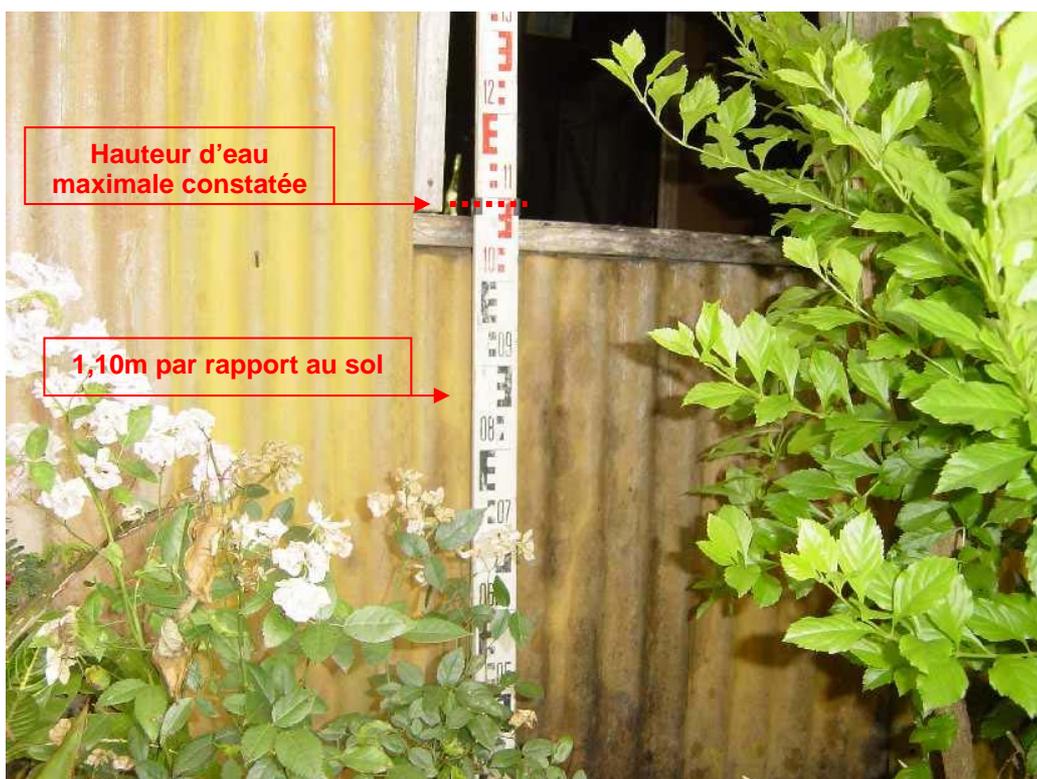
PHE N° : xwek_1	Cours d'eau/bassin : Xwê Kuê	Commune : Canala		
Relevé des Plus Hautes Eaux (PHE) : enquête réalisée par E. LAMAND en août 2004				
Commentaire : Cyclone Béti du 25 mars 1996				
Niveau de précision du relevé : Bon				
HAUTEUR (m) : 1.10 par rapport : au niveau du sol				
Position : UTM-NGNC	X : 598349	Y : 7619608	Z Repère : 4.80	Z PHE : 5.90

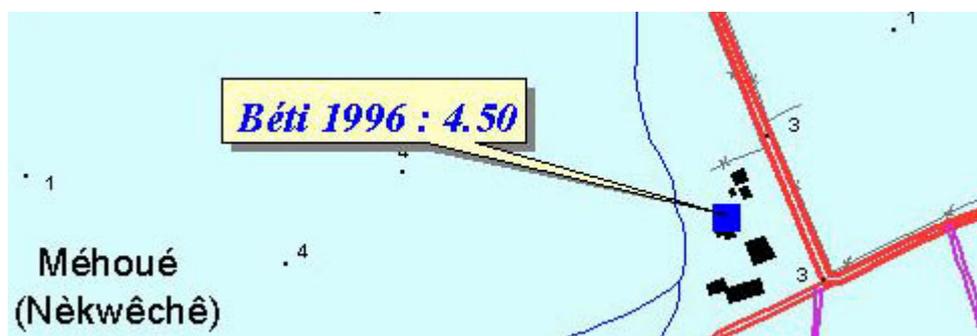
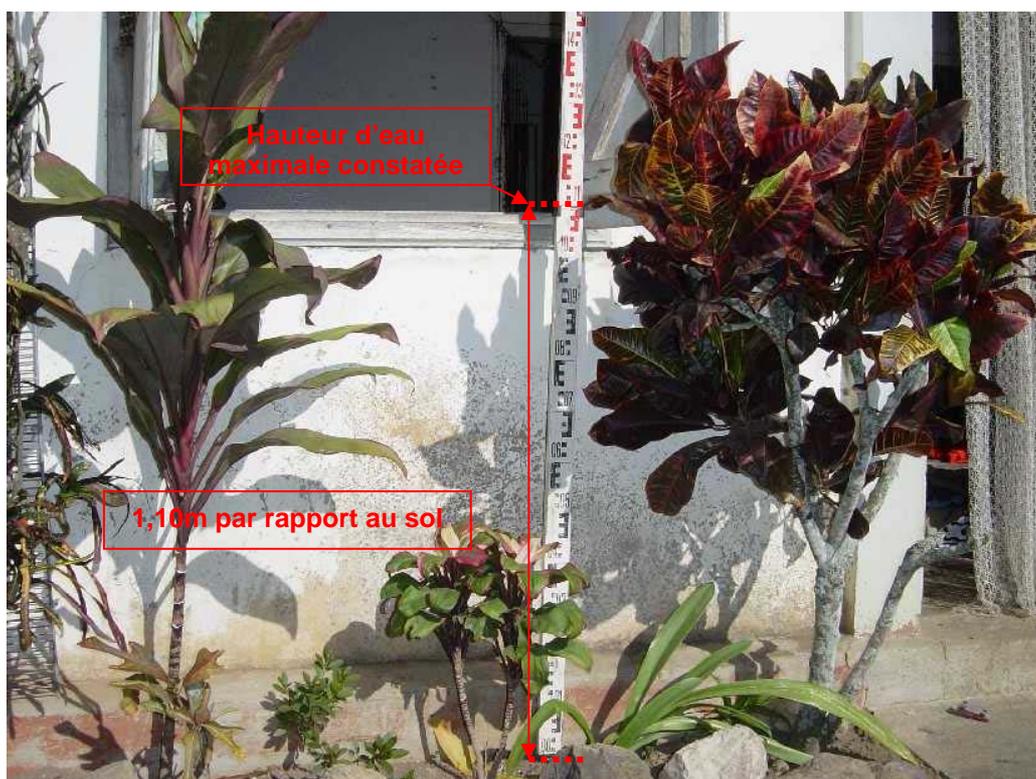
PHE N° : xwek_2	Cours d'eau/bassin : Xwê Kuê	Commune : Canala		
Relevé des Plus Hautes Eaux (PHE) : enquête réalisée par E. LAMAND en août 2004				
Commentaire : Cyclone Béti du 25 mars 1996				
Niveau de précision du relevé : Bon				
HAUTEUR (m) : 1.10 par rapport : au niveau du sol				
Position : UTM-NGNC	X : 598620	Y : 7619892	Z Repère : 3.40	Z PHE : 4.50

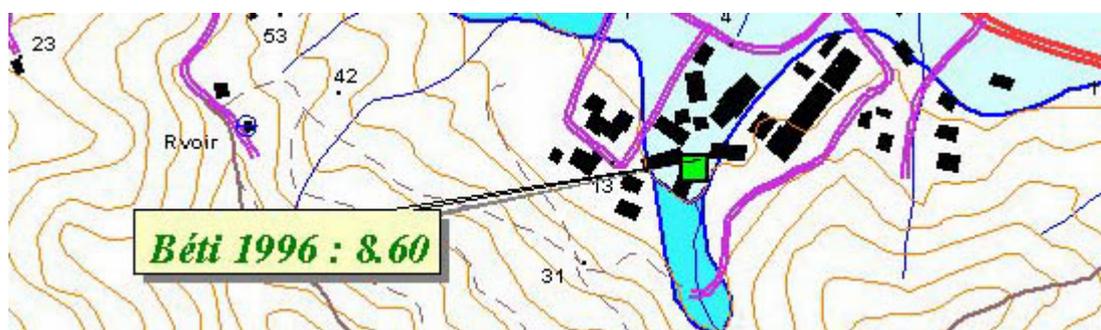
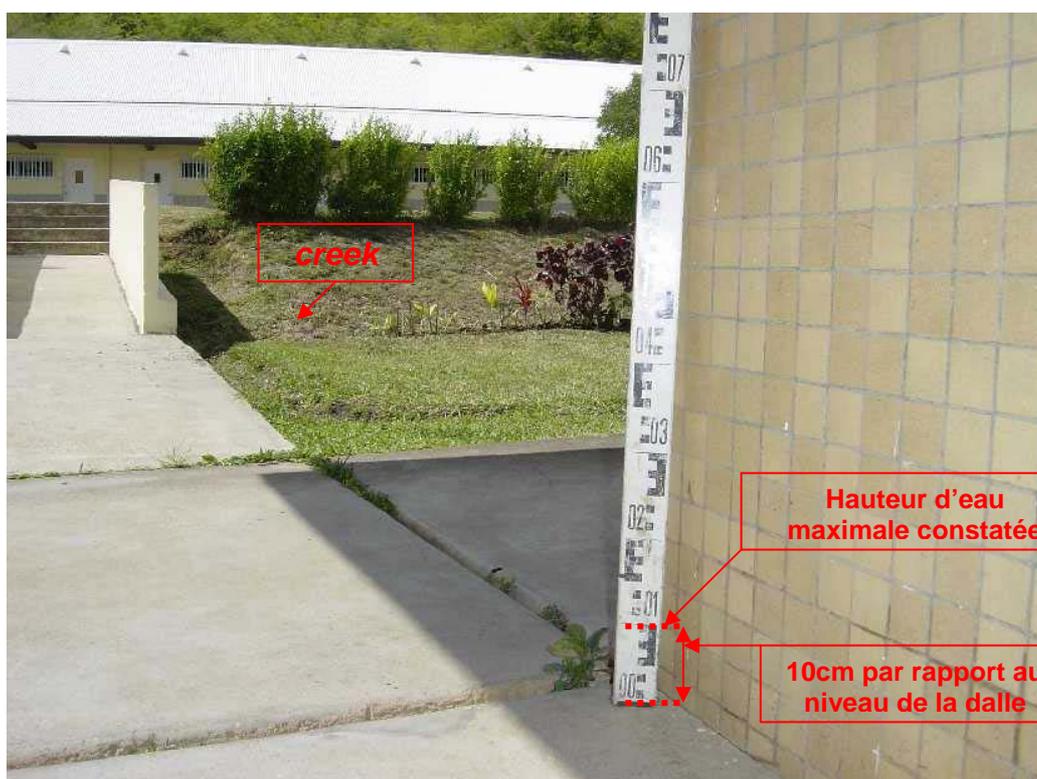
PHE N° : xwak_1	Cours d'eau/bassin : Xwâ Kùrê	Commune : Canala		
Relevé des Plus Hautes Eaux (PHE) : enquête réalisée par E. LAMAND en août 2004				
Commentaire : Cyclone Béti du 25 mars 1996				
Niveau de précision du relevé : Approximatif				
HAUTEUR (m) : 0.10 par rapport : au niveau de la dalle				
Position : UTM-NGNC	X : 599576	Y : 7619381	Z Repère : 8.50	Z PHE : 8.60

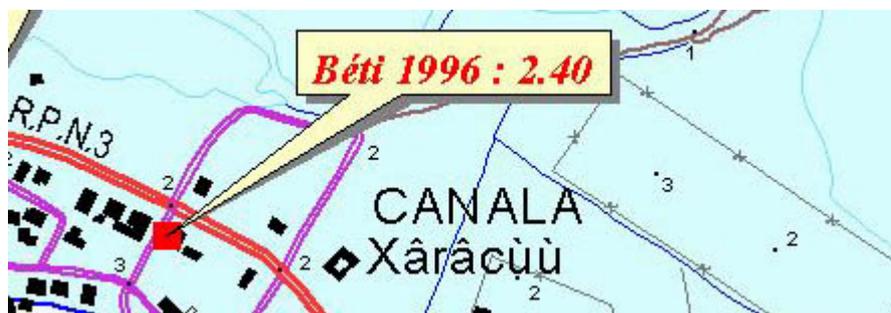
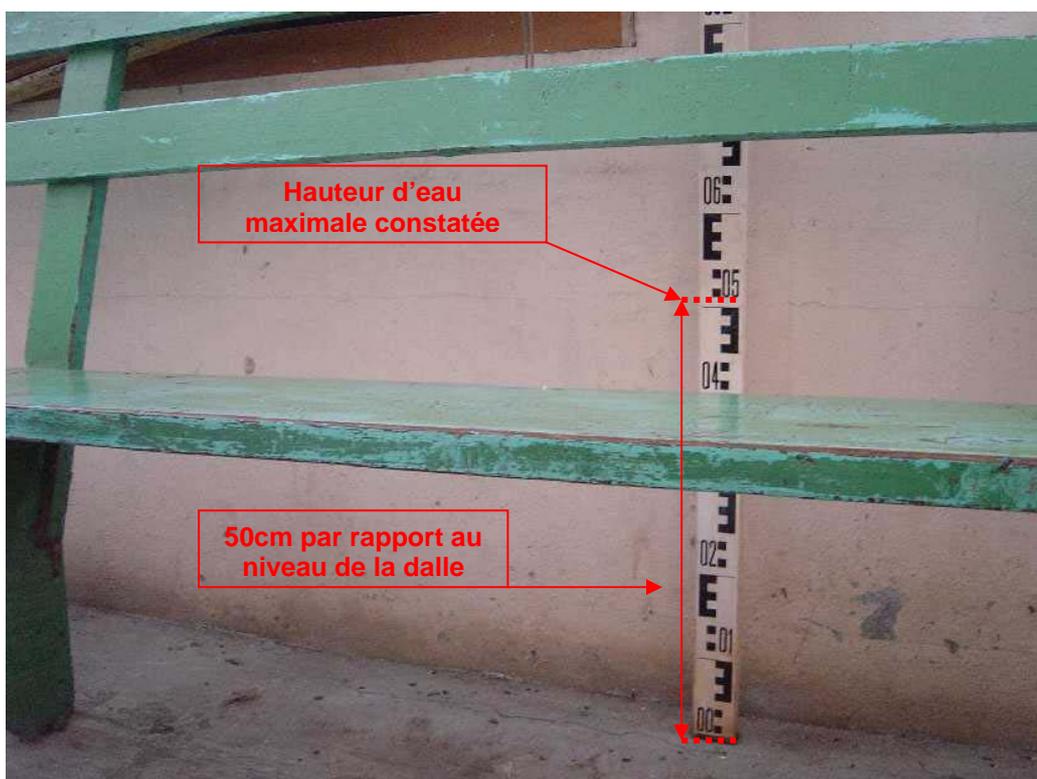
PHE N° : xwak_2	Cours d'eau/bassin : Xwâ Kùrê	Commune : Canala		
Relevé des Plus Hautes Eaux (PHE) : enquête réalisée par E. LAMAND en août 2004				
Commentaire : Cyclone Béti du 25 mars 1996				
Niveau de précision du relevé : Excellent				
HAUTEUR (m) : 0.50 par rapport : au niveau de la dalle				
Position : UTM-NGNC	X : 599488	Y : 7619817	Z Repère : 1.90	Z PHE : 2.40

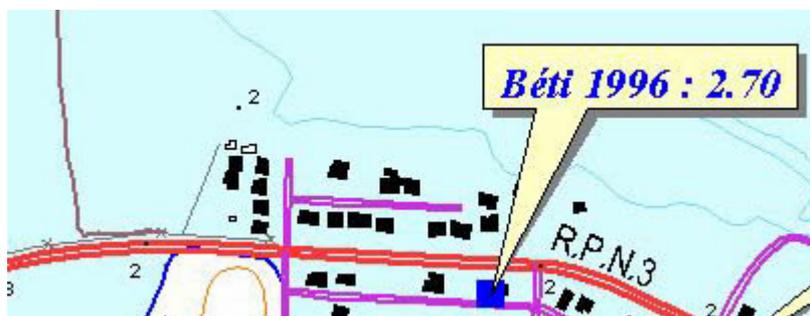
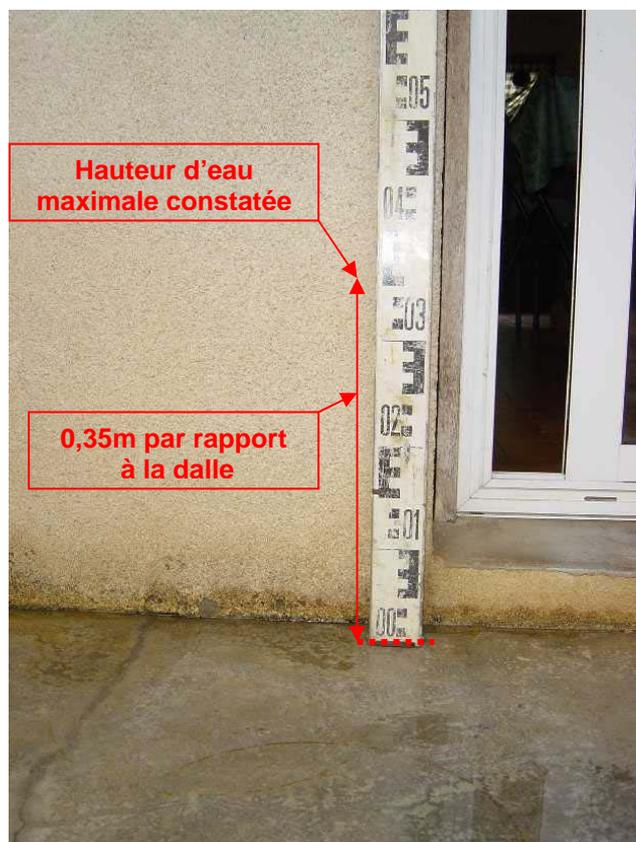
PHE N° : xwak_3	Cours d'eau/bassin : Xwâ Kùrê	Commune : Canala		
Relevé des Plus Hautes Eaux (PHE) : enquête réalisée par E. LAMAND en août 2004				
Commentaire : Cyclone Bêti du 25 mars 1996				
Niveau de précision du relevé : Bon				
HAUTEUR (m) : 0.35 par rapport : au niveau de la dalle				
Position : UTM-NGNC	X : 599296	Y : 7619879	Z Repère : 2.35	Z PHE : 2.70

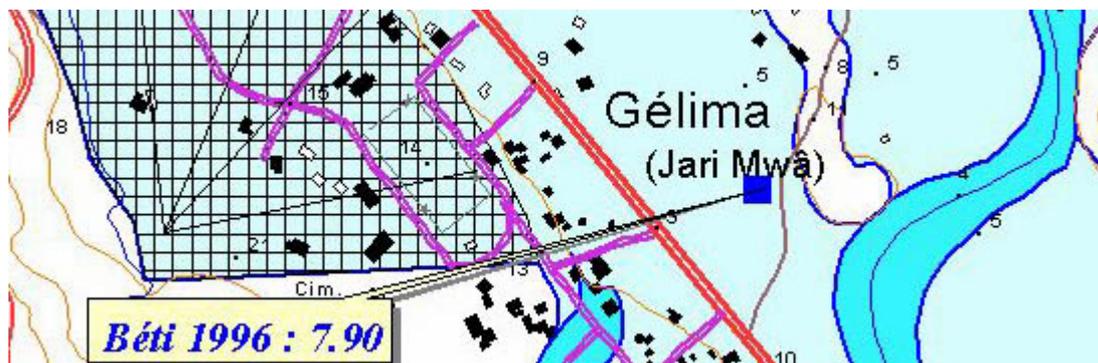
PHE N° : geli_1	Cours d'eau/bassin : Gélima	Commune : Canala		
Relevé des Plus Hautes Eaux (PHE) : enquête réalisée par E. LAMAND en août 2004				
Commentaire : Cyclone Béti du 25 mars 1996				
Niveau de précision du relevé : Bon				
HAUTEUR (m) : / par rapport : /				
Position : UTM-NGNC	X : 601505	Y : 7618010	Z Repère : /	Z PHE : 7.90

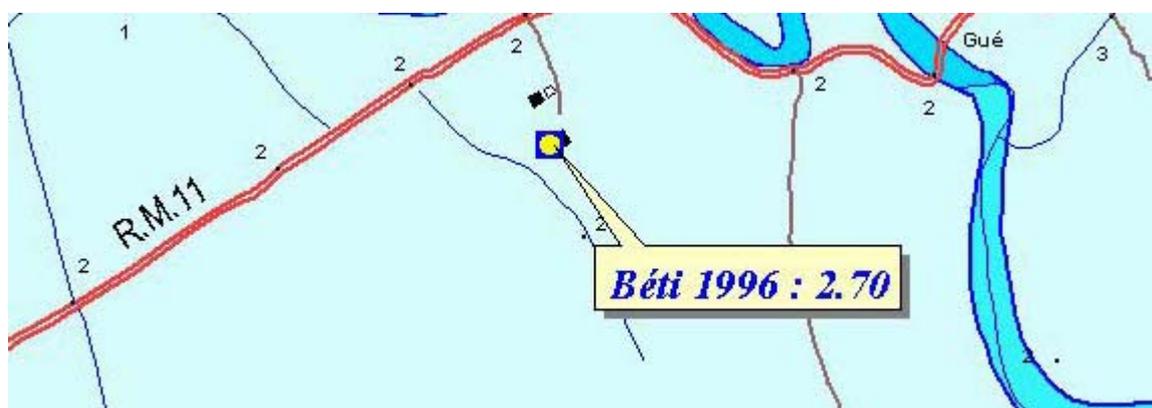
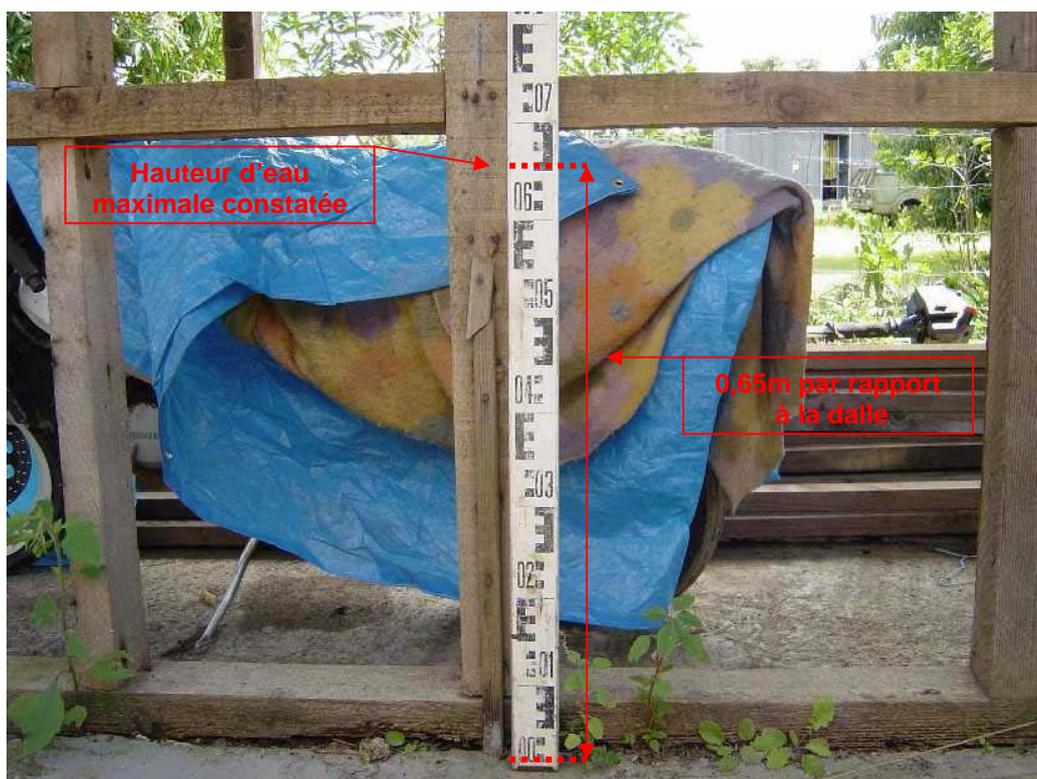
PHE N° : geli_2	Cours d'eau/bassin : Gélima	Commune : Canala		
Relevé des Plus Hautes Eaux (PHE) : enquête réalisée par E. LAMAND en août 2004				
Commentaire : Cyclone Béti du 25 mars 1996				
Niveau de précision du relevé : Bon				
HAUTEUR (m) : 0.65 par rapport : au niveau de la dalle				
Position : UTM-NGNC	X : 601446	Y : 7619060	Z Repère : 2.05	Z PHE : 2.70

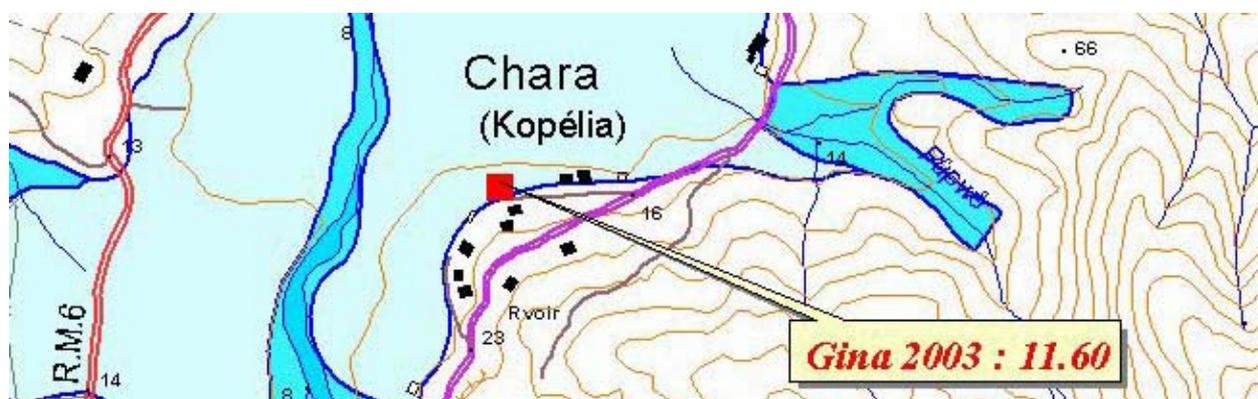
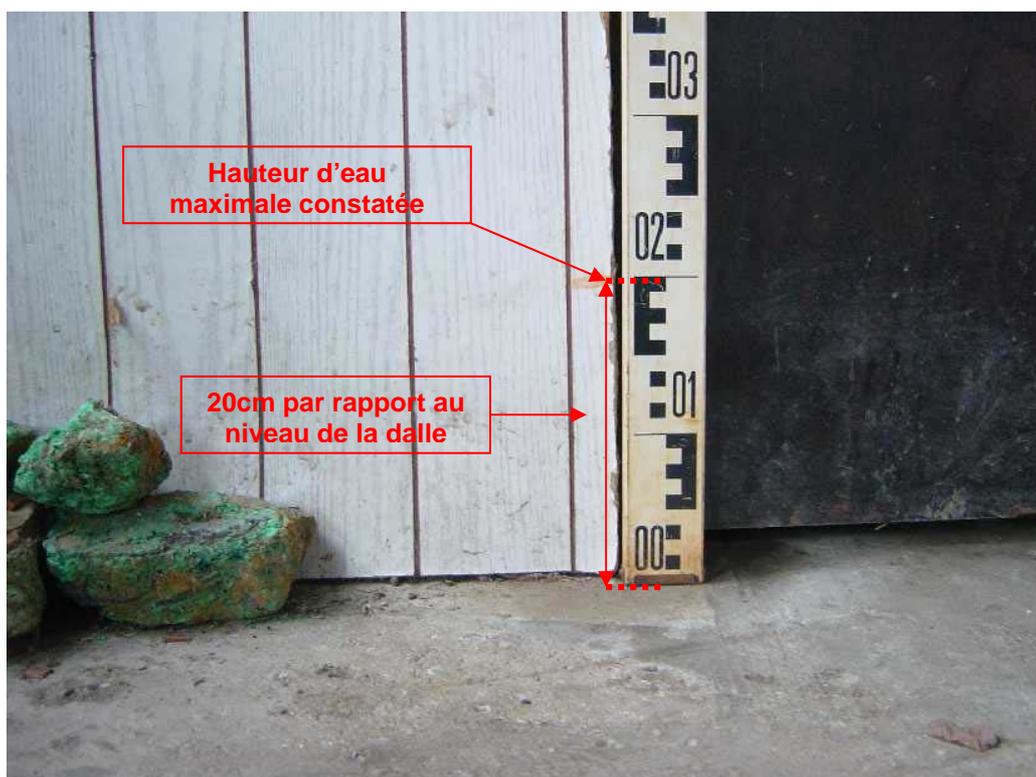
PHE N° : nake_1	Cours d'eau/bassin : Nakéty	Commune : Canala		
Relevé des Plus Hautes Eaux (PHE) : enquête réalisée par E. LAMAND en août 2004				
Commentaire : Cyclone Gina du 8 juin 2003				
Niveau de précision du relevé : Excellent				
HAUTEUR (m) : 0.20 par rapport : au niveau de la dalle				
Position : UTM-NGNC	X : 605508	Y : 7614709	Z Repère : 11.40	Z PHE : 11.60

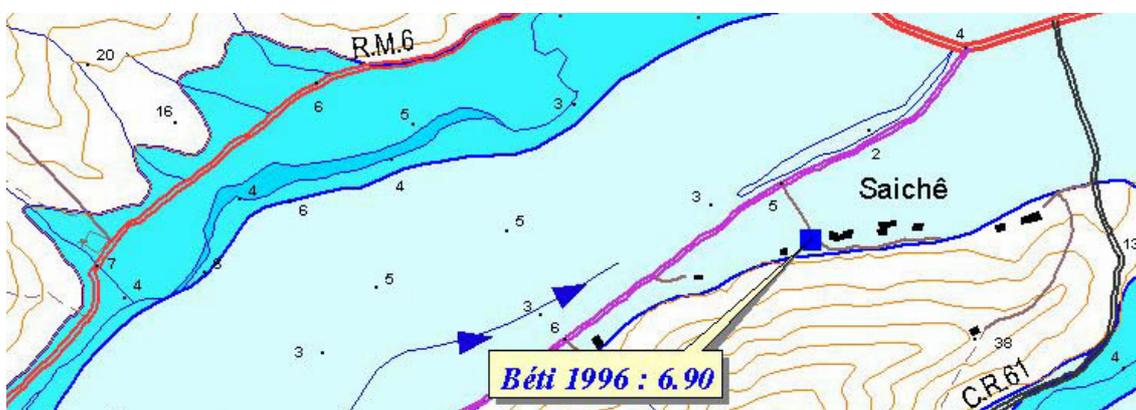
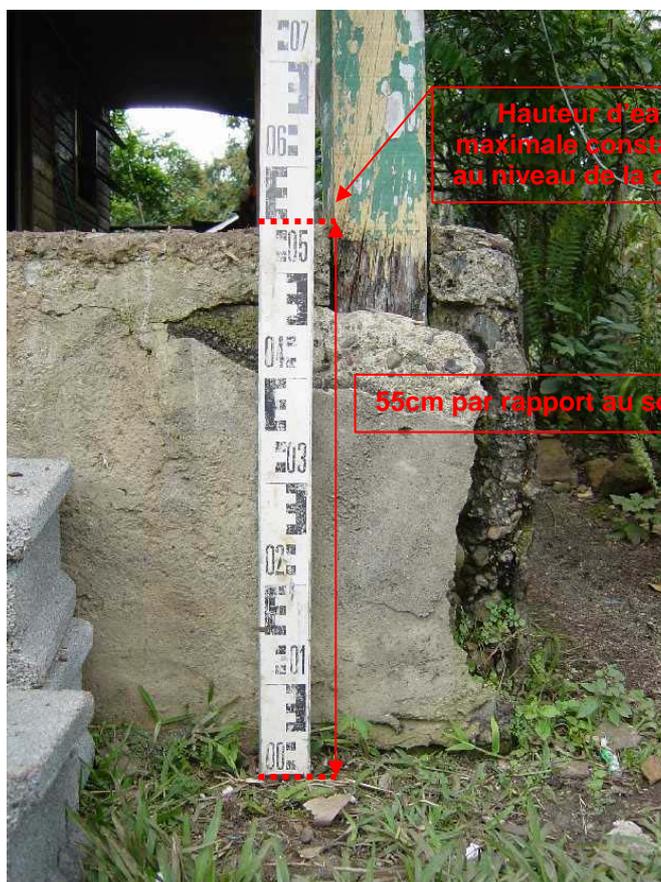
PHE N° : nake_2	Cours d'eau/bassin : Nakéty	Commune : Canala		
Relevé des Plus Hautes Eaux (PHE) : enquête réalisée par E. LAMAND en août 2004				
Commentaire : Cyclone Béti du 25 mars 1996				
Niveau de précision du relevé : Bon				
HAUTEUR (m) : 0.55 par rapport : au niveau du sol				
Position : UTM-NGNC	X : 606944	Y : 7616152	Z Repère : 6.35	Z PHE : 6.90

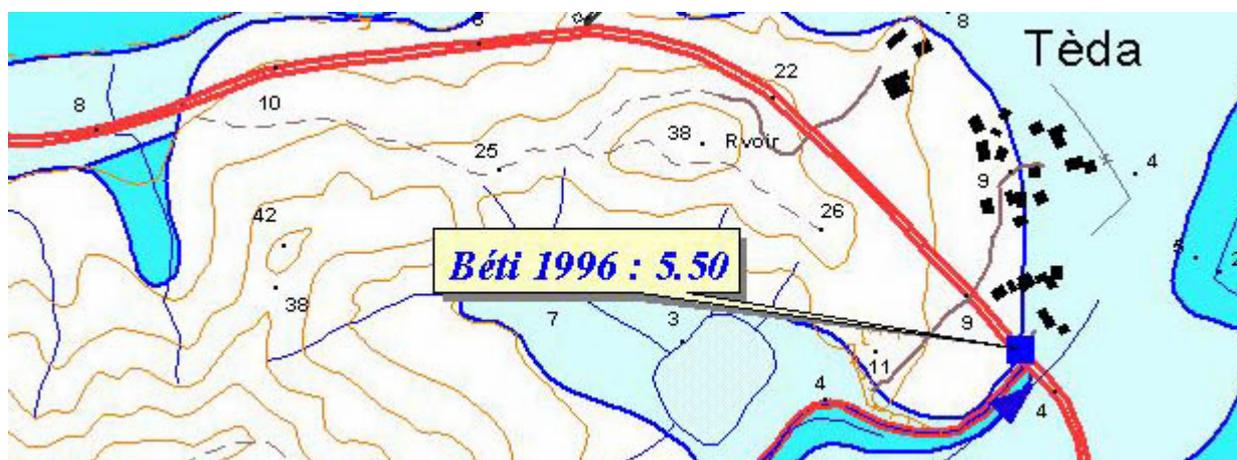
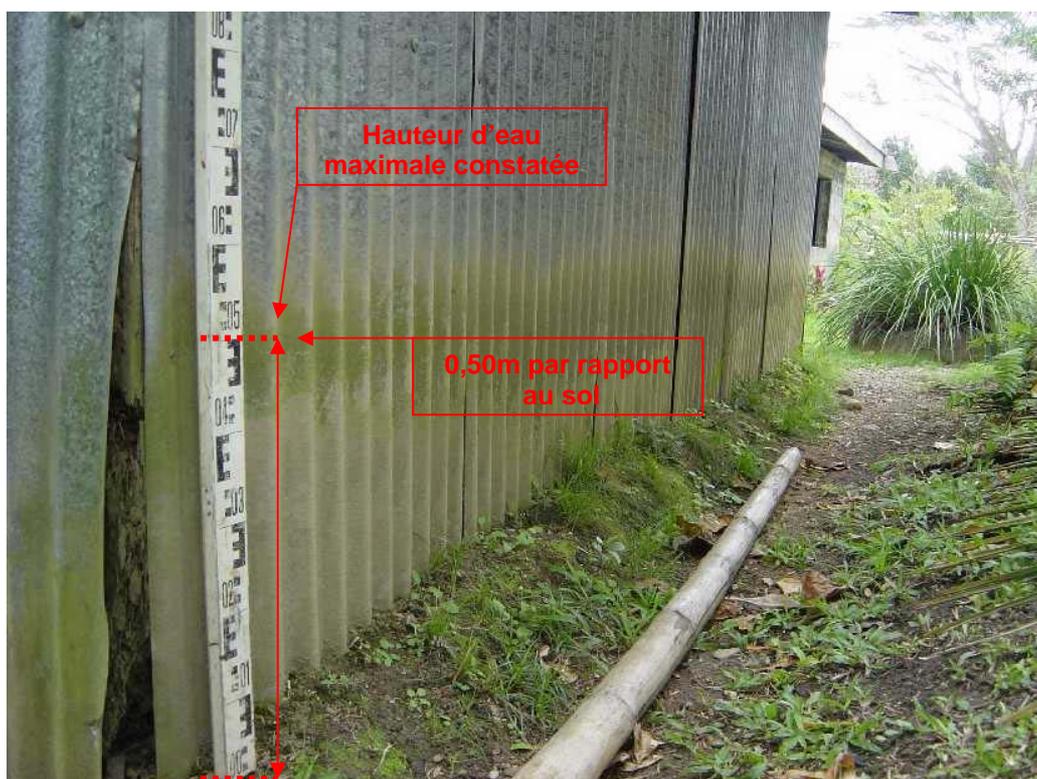
PHE N° : nake_3	Cours d'eau/bassin : Nakéty	Commune : Canala		
Relevé des Plus Hautes Eaux (PHE) : enquête réalisée par E. LAMAND en août 2004				
Commentaire : Cyclone Béti du 25 mars 1996				
Niveau de précision du relevé : Bon				
HAUTEUR (m) : 0.50 par rapport : au niveau du sol				
Position : UTM-NGNC	X : 606922	Y : 7616621	Z Repère : 5.00	Z PHE : 5.50

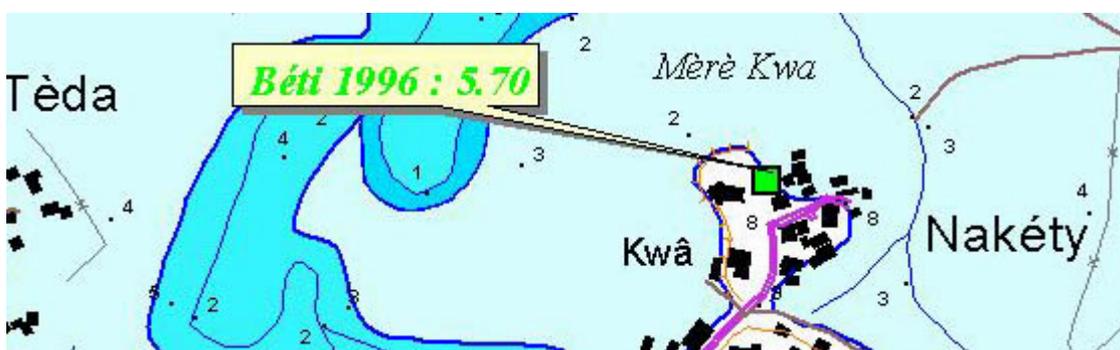
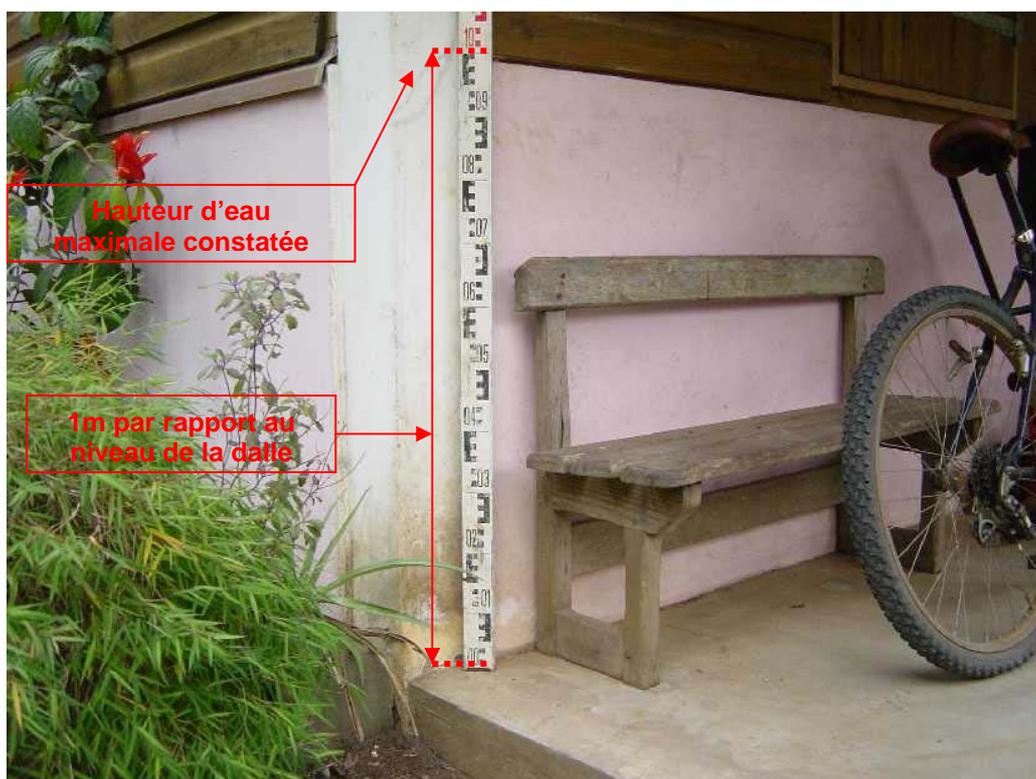
PHE N° : nake_4	Cours d'eau/bassin : Nakéty	Commune : Canala		
Relevé des Plus Hautes Eaux (PHE) : enquête réalisée par E. LAMAND en août 2004				
Commentaire : Cyclone Béti du 25 mars 1996				
Niveau de précision du relevé : Approximatif				
HAUTEUR (m) : 1.00 par rapport : au niveau de la dalle				
Position : UTM-NGNC	X : 607598	Y : 7616812	Z Repère : 4.70	Z PHE : 5.70

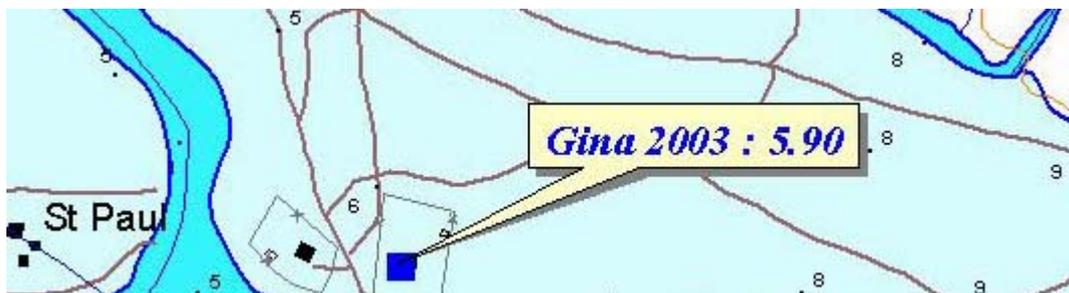
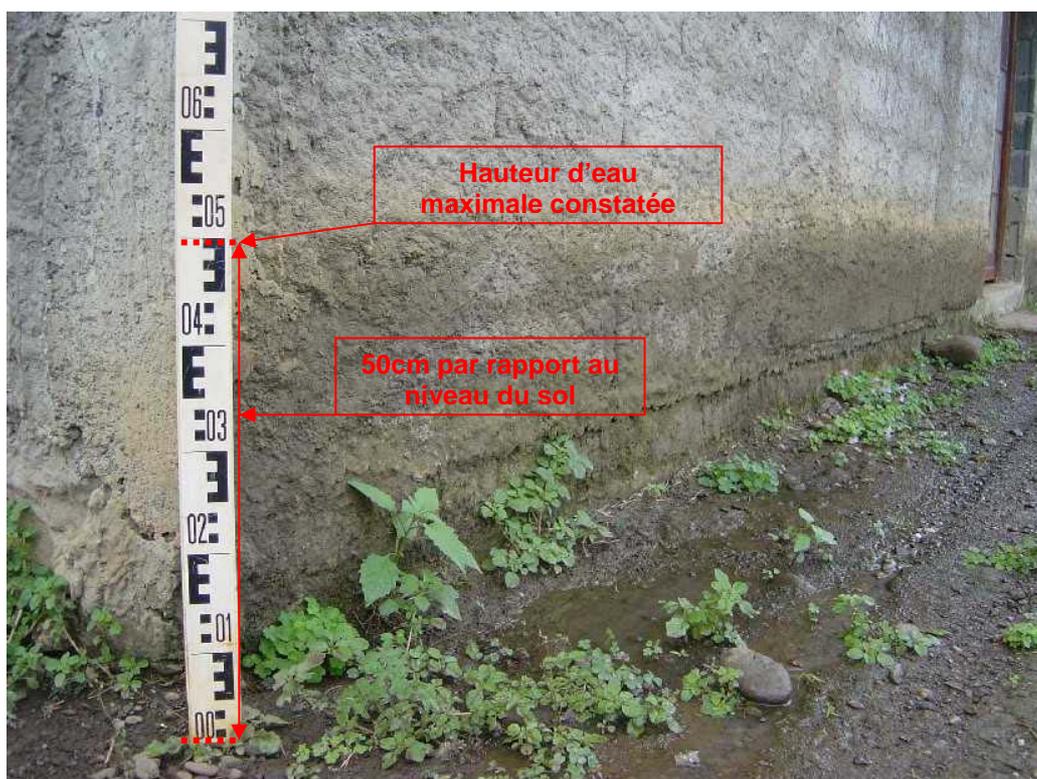
PHE N° : komw_1	Cours d'eau/bassin : Kômwâdù	Commune : Canala		
Relevé des Plus Hautes Eaux (PHE) : enquête réalisée par E. LAMAND en août 2004				
Commentaire : Cyclone Gina du 8 juin 2003				
Niveau de précision du relevé : Bon				
HAUTEUR (m) : 0.50 par rapport : au niveau du sol				
Position : UTM-NGNC	X : 608356	Y : 7616706	Z Repère : 5.40	Z PHE : 5.90

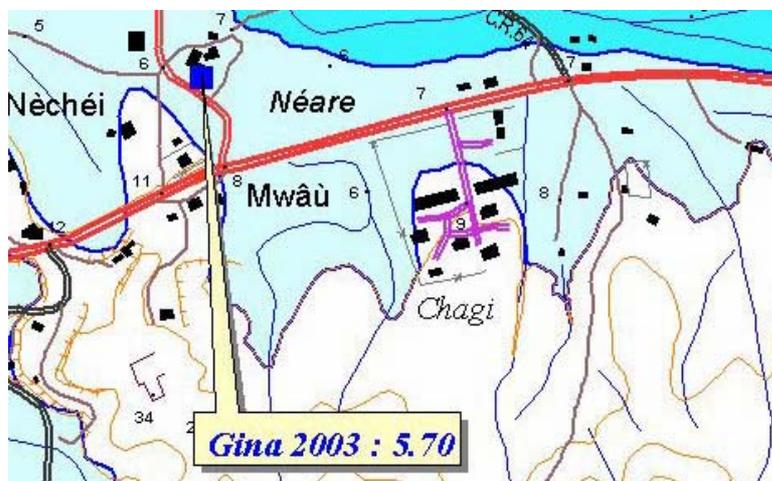
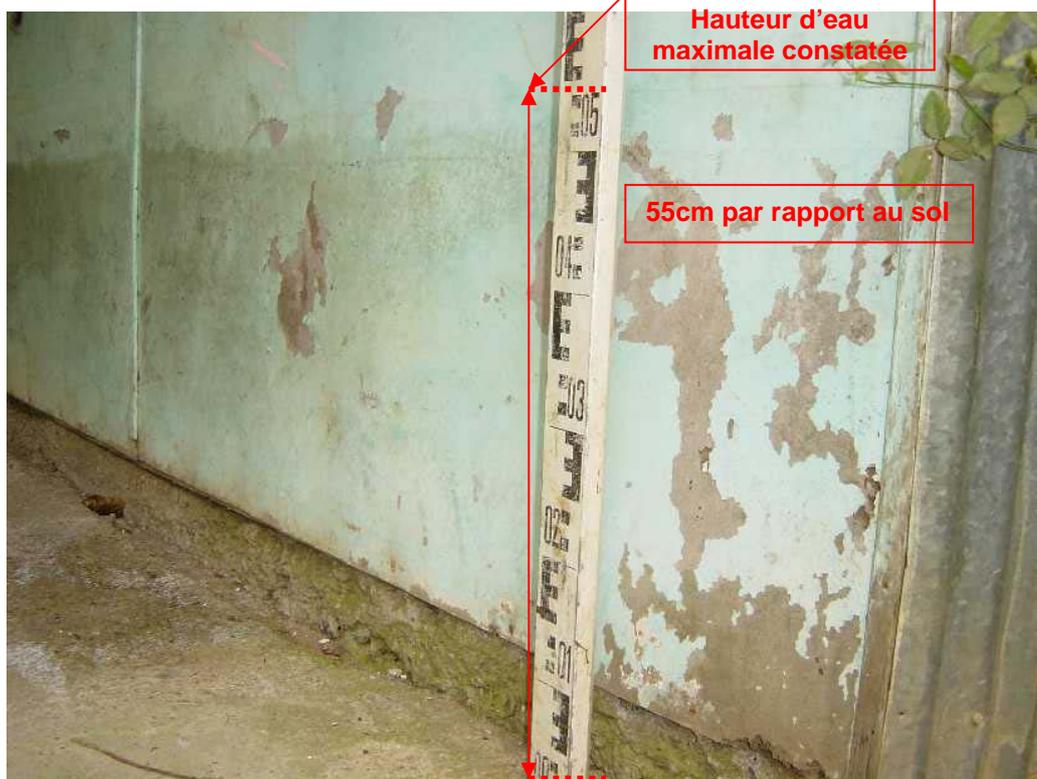
PHE N° : komw_2	Cours d'eau/bassin : Kômwâdù	Commune : Canala		
Relevé des Plus Hautes Eaux (PHE) : enquête réalisée par E. LAMAND en août 2004				
Commentaire : Cyclone Gina du 8 juin 2003				
Niveau de précision du relevé : Bon				
HAUTEUR (m) : 0.55 par rapport : au niveau du sol				
Position : UTM-NGNC	X : 608044	Y : 7616568	Z Repère : 5.15	Z PHE : 5.70

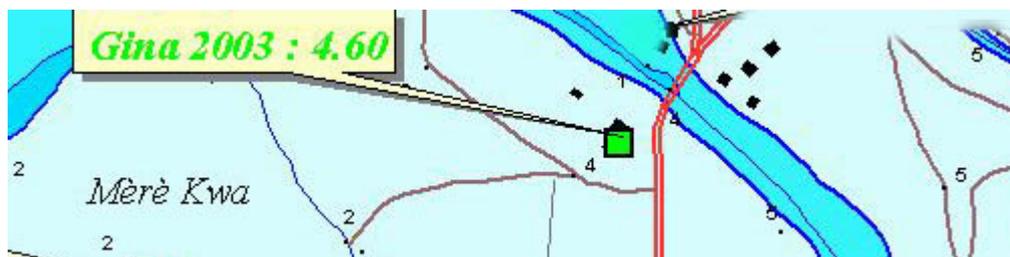
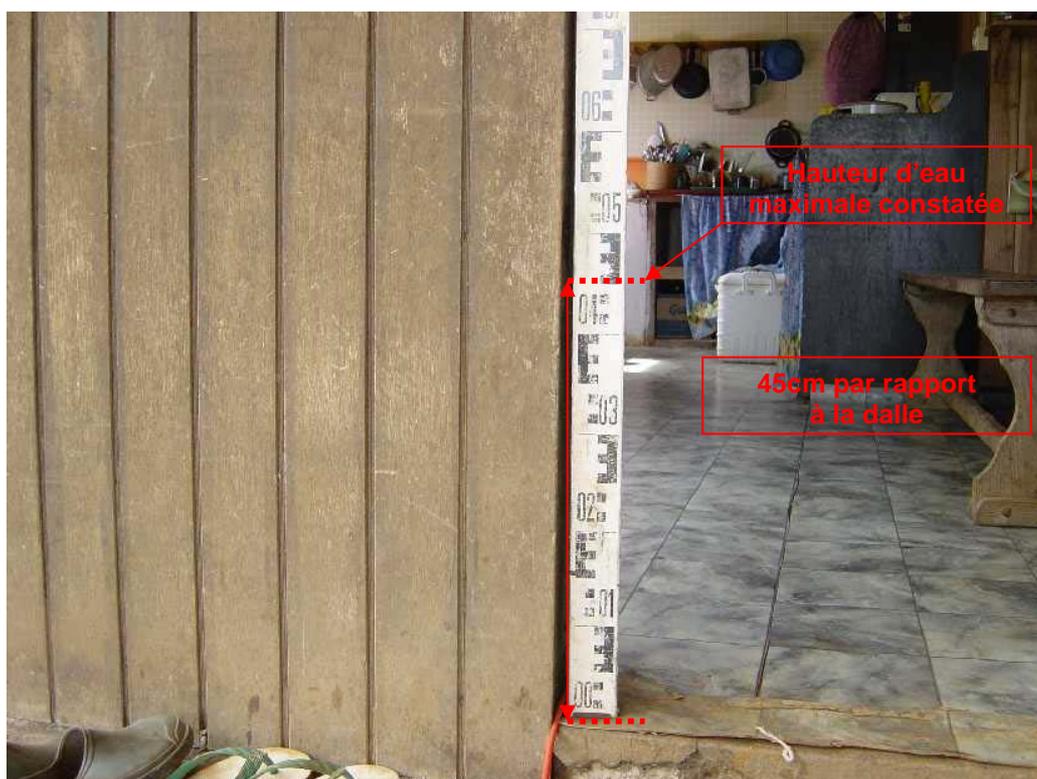
PHE N° : komw_3	Cours d'eau/bassin : Kômwâdù	Commune : Canala		
Relevé des Plus Hautes Eaux (PHE) : enquête réalisée par E. LAMAND en août 2004				
Commentaire : Cyclone Gina du 8 juin 2003				
Niveau de précision du relevé : Approximatif				
HAUTEUR (m) : 0.45 par rapport : au niveau de la dalle				
Position : UTM-NGNC	X : 607965	Y : 7616956	Z Repère : 4.15	Z PHE : 4.60

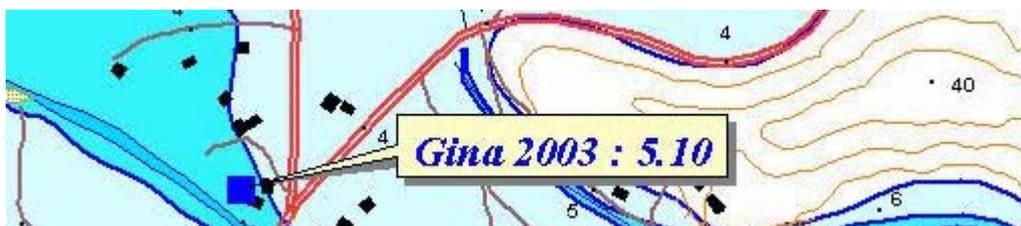
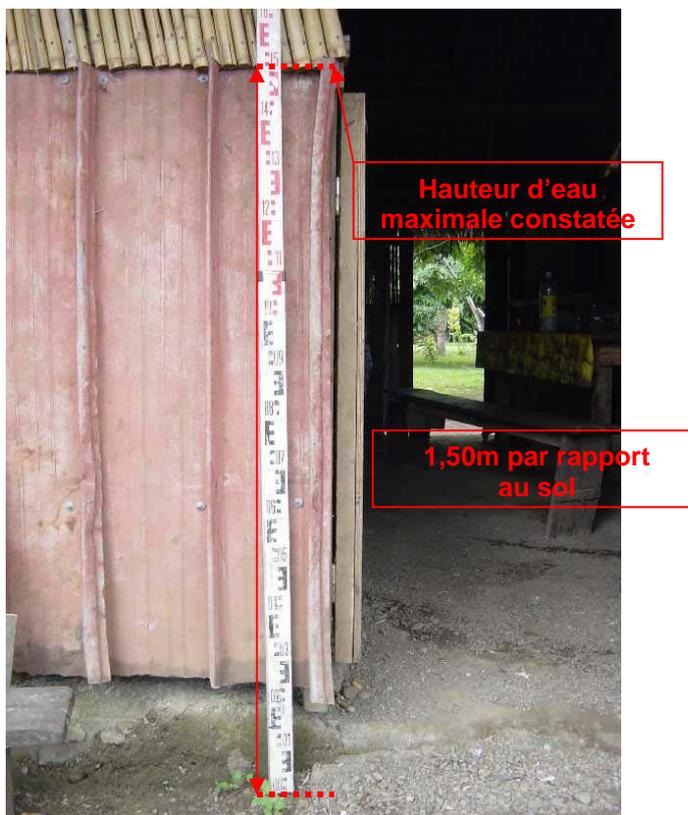
PHE N° : komw_4	Cours d'eau/bassin : Kômwâdù	Commune : Canala		
Relevé des Plus Hautes Eaux (PHE) : enquête réalisée par E. LAMAND en août 2004				
Commentaire : Cyclone Gina du 8 juin 2003				
Niveau de précision du relevé : Bon				
HAUTEUR (m) : 1.50 par rapport : au niveau du sol				
Position : UTM-NGNC	X : 607989	Y : 7617050	Z Repère : 3.60	Z PHE : 5.10
